# **Análisis bacteriológico en aguas y sedimentos en inmediaciones del balneario Maldonado, en los afluentes del estuario y en el efluente de la planta depuradora de líquidos cloacales de la 3ª Cuenca Bahía Blanca**

**INFORME FINAL (Agosto 2013- Julio 2014)**

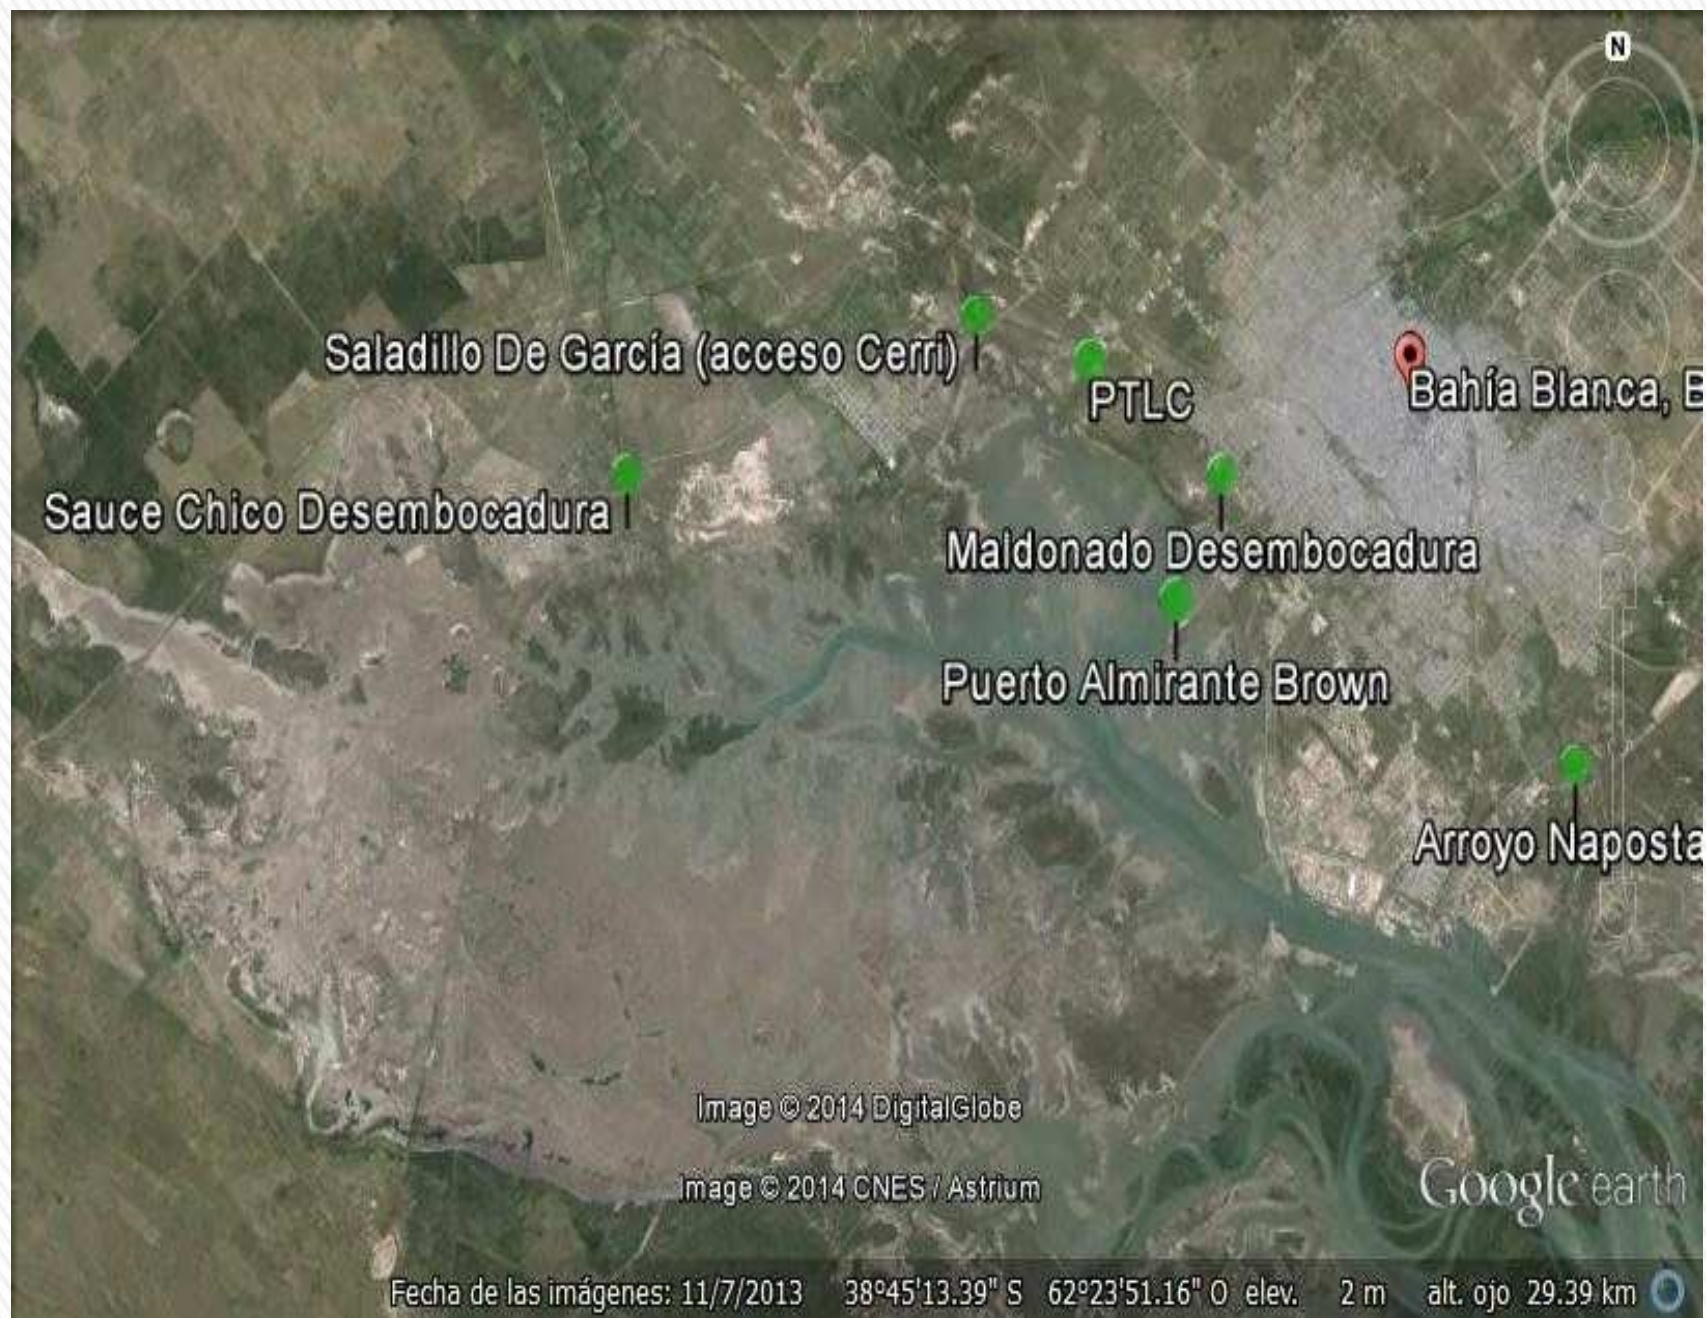
- ❖ Puerto Almirante Brown: Agua (Mensual) y sedimentos (Trimestral).
- ❖ Planta de tratamiento de líquidos cloacales para la 3° Cuenca (PTLC): Agua (Mensual).
- ❖ Cursos de agua dulce superficial que descargan en el estuario de Bahía Blanca:
  - Canal Maldonado
  - Saladillo de García
  - Río Sauce Chico
  - Arroyo Napostá.

Saladillo De García (acceso Cerri)

PTLC

Sauce Chico Desembocadura

Maldonado Desembocadura

Puerto Almirante Brown

Arroyo Naposta
